## Traktandum 6

# Sanierung Freibad Lättich – Baukredit

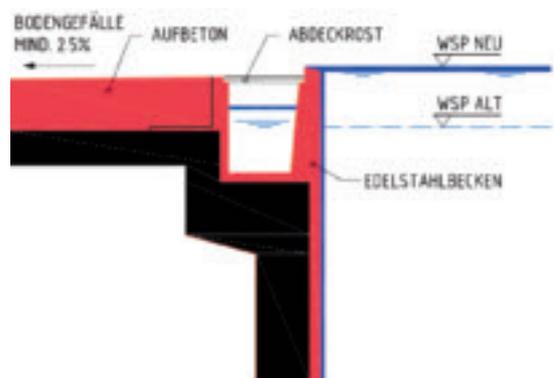
Im **Schwimmerbecken** wird die Schwimmlänge von 50 m beibehalten. Das heutige Schwimmerbecken ist auf den Grundlagen des Schweizer Schwimmverbandes als Wettkampfbecken der Kat. C für regionale Wettkämpfe homologiert. Dies wird auch nach der Beckensanierung so sein. Durch die Änderung des Gefälles auf dem Beckenumgangsbereich wird die Wassertiefe durch Anhebung des Wasserspiegels um ca. 25 cm erhöht. Dementsprechend wird auch die Ruhestufe angehoben. Die bestehende Wassertiefe von minimal 1.80 m wird dadurch auf minimal 1.90 bis 2.00 m angepasst.

Im Springerbereich wird die Beckendurchströmung neu mit einem vertikalen System geführt. Deshalb wird der Beckenboden in diesem Bereich um 10–20 cm angehoben.

Stirnseitig und auf der Seite der Sprunganlage ist keine Rinne vorgesehen. Das Edelstahlbecken wird bis über die Beckenumlaufkante geführt. Im übrigen Bereich ist eine Standardrinne auf der Höhe des Beckenumgangs vorgesehen. Das 1-Meter-Sprungbrett ist um 25 cm anzuheben und

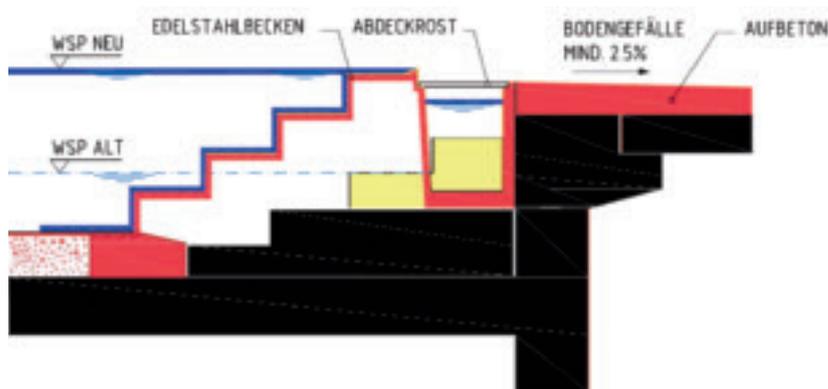
Im **Nichtschwimmerbecken** wird der Wasserspiegel um 45 cm angehoben. Dadurch kann in die bestehende Betonwanne ein Edelstahlbecken mit 25 cm Bodenaufbau eingebaut werden. Die Wassertiefen im Nichtschwimmerbecken werden in den Ecken jeweils um ca. 20 cm erhöht. Die maximale Wassertiefe beträgt somit 1.35 m und entspricht den sicherheitstechnischen Empfehlungen der BfU, der SIA und den Vorgaben nach BASPO (Bundesamt für Sport). In diesem erhöhten Bodenaufbau ist die neue Zuleitungsverteilung und vertikale Durchströmung enthalten. Im Treppenbereich wird zusätzlich eine Rinne eingebaut. An den übrigen drei Seiten des Beckens ist eine Überlaufrinne mit einem Wasserspiegel, welcher ca. 29 cm über dem Beckenumgang liegt.
